Masalan monitoimitalo

Sisäilma- ja kosteustekninen kuntotutkimus
LVI-kuntoarvio
Sähkökuntoarvio

Julia Debarh
22.4.2020

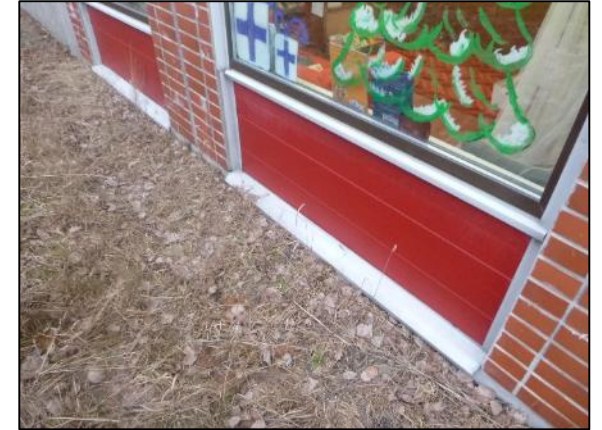
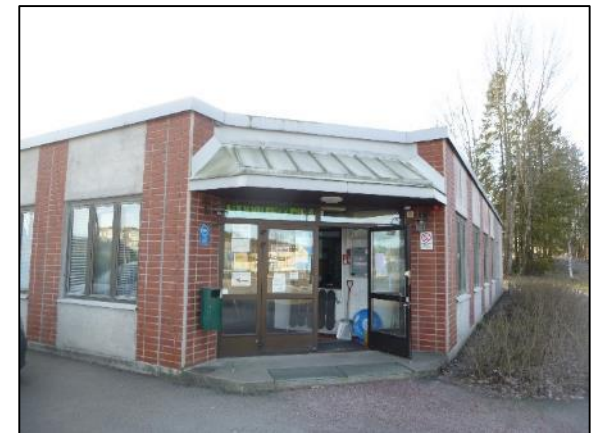
- Alapohjaan ja alaseiniin kohdistuu poikkeava kosteusrasitus, erityisesti kirjaston puoleinen seinä
- Kosteus- ja mikrobivaurioita kirjaston ikkunoiden alaosissa ja ikkunan alapuolisessa sokkelissa
- Nuorisotilan sisäänkäynnin lipassa mikrobivaurioita
- Ryömintätilan tuulettuvuudessa puutteita
- Rakenteiden liitoskohdissa ja läpivienneissä epätiiveyksiä

- Havaittujen puutteiden korjaaminen
